**Codexsa®**

# notas de edificación

# Fisuras en fachadas

DEPARTAMENTO TÉCNICO CODEXSA®

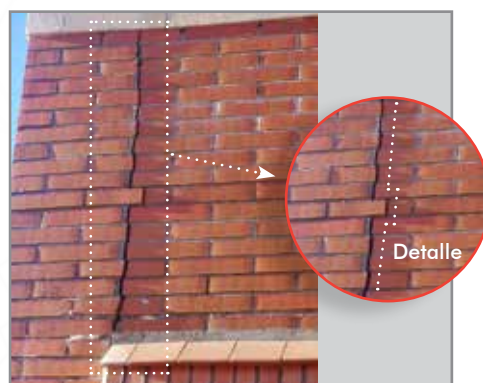
Fotografía 1

En las **fotografías 1 y 2**, vemos cómo se ha fisurado la fachada en toda la longitud del pilar de esquina.

Para evitar las fisuras comentadas anteriormente y relacionadas con movimientos térmicos, es recomendable "aislar" la fábrica de la estructura, especialmente en puntos singulares como lo es el encuentro con pilares, disponiendo de una lámina de PVC alrededor del pilar, con lo cual evitamos que la fábrica quede "pegada" a los pilares.

Si hemos llegado tarde y tenemos la fisura delante nuestro, tendremos que reforzar la fachada mediante la colocación de 1 barra galvanizada de 4 mm cada 4 o 5 hiladas, atravesando el punto débil unos 20 cm a cada lado. (ver detalle constructivo).

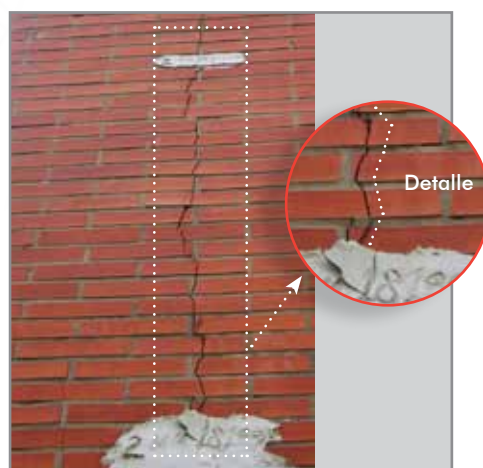
Fotografía 2

En la **fotografía 2** se aprecia una incorrecta colocación de los testigos de yeso por varios motivos. En primer lugar el diseño del testigo no es el adecuado, ya que hay que respetar el típico "moño" dejando el estrangulamiento sobre la fisura. En segundo lugar en fisuras de origen térmico los testigos no tienen ninguna utilidad, ya que siempre se partirán por los efectos térmicos. Los testigos sólo son útiles para verificar la consolidación o no de movimientos estructurales con origen en asentamientos diferenciales.

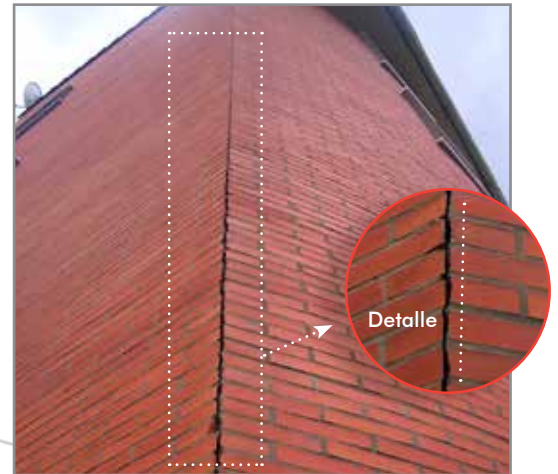
Fotografía 3

En la **fotografía 3**, observamos la rotura de la fábrica en la esquina y en toda la altura de la fachada por una inadecuada resolución constructiva. (Trabas mal ejecutadas).

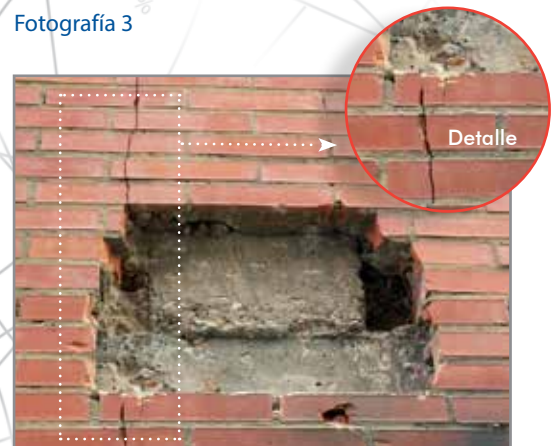
Fotografía 4

En las **fotografías 4 y 5**, podemos apreciar a través de una cata ejecutada sobre la fábrica de ladrillos cara vista, un emparchado "pegado" al pilar y la fisura que coincide con una de las aristas del pilar. Esta fisura se ha manifestado por la fachada denominada "fría", es decir con menor asoleamiento. El revestimiento en su movimiento de dilatación, se rompe en el punto más débil, que en nuestro caso es el emparchado en su encuentro con el pilar de esquina.

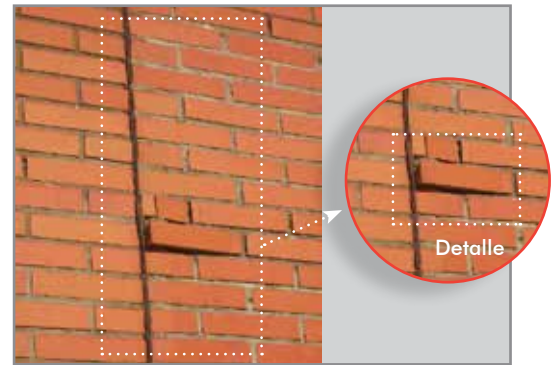
Fotografía 6

En las **fotografías 6, 7 y 8**, observamos un insuficiente diseño de juntas de dilatación entre paños. El movimiento de dilatación ha provocado la rotura por compresión longitudinal de los ladrillos.

En el caso de juntas de dilatación insuficientes, se puede cortar la fábrica con la ayuda de un disco mecánico hasta alcanzar una distancia adecuada que permita la dilatación de los paños sin llegar a la rotura.

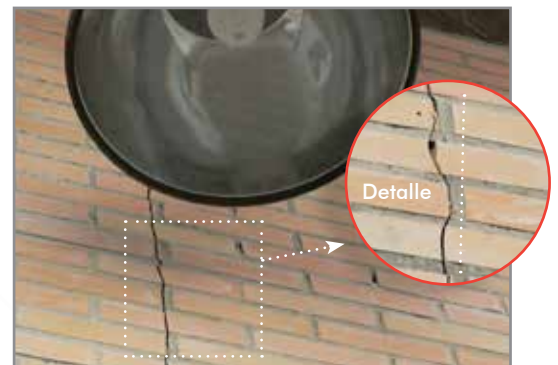
Fotografía 9

En la **fotografía 9**, podemos ver una típica fisura debida a una fuerte retracción del mortero, seguramente elaborado con una importante dosificación en cemento.

Las fisuras con origen en la retracción del mortero pueden resolverse mediante la colocación de nuevos ladrillos en la zona afectada, pero asentándolos con mortero bastardo, permitiendo a la fábrica ser más flexible. Por último, destacar que si las fisuraciones comprometen la estabilidad de los paños, se deberá realizar un estudio adecuado para determinar si es posible ejecutar fijaciones y evitar así el vuelco de los mismos o directamente proponer la demolición y reconstrucción de los paños afectados.
