PATOLOGÍAS EN SOLERAS

DEPARTAMENTO TÉCNICO CODEXSA®

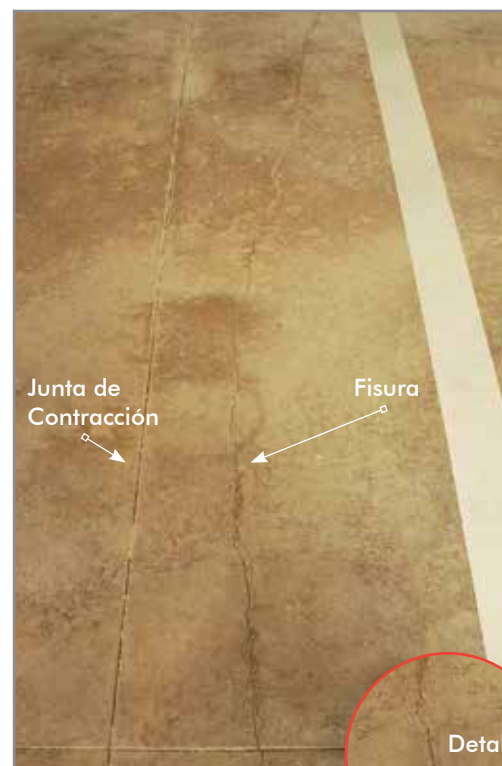
Defectos en juntas: los más habituales suelen ser grietas que atraviesan juntas o fisuras paralelas a las mismas. Las causas pueden ser un serrado tardío de los paños o una insuficiente disposición de juntas.

Fisura paralela a junta de contracción

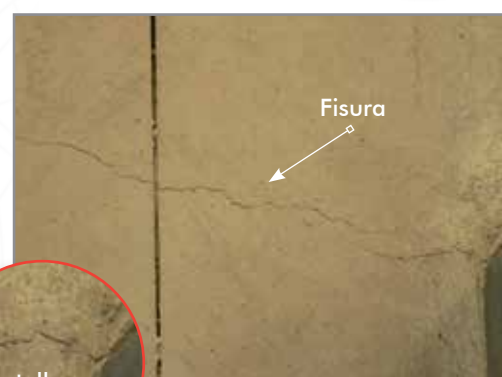
Las más efectivas en pilares son en forma de círculo o rombo, ya que evitan fisuras incontroladas por un serrado tardío.

Fisura en esquina de pilar por serrado tardío

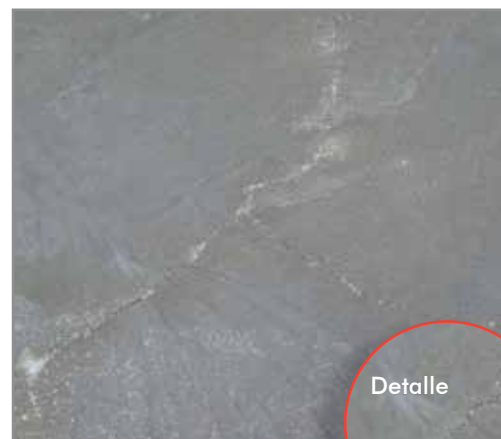
Cambio de color o textura: se debe generalmente a un exceso de pulido en zonas con endurecimiento avanzado.

Huellas del fratasado por endurecimiento acelerado
