REFUERZO EN ESTRUCTURAS DAÑADAS POR EL FUEGO

□ DEPARTAMENTO TÉCNICO CODEXSA®

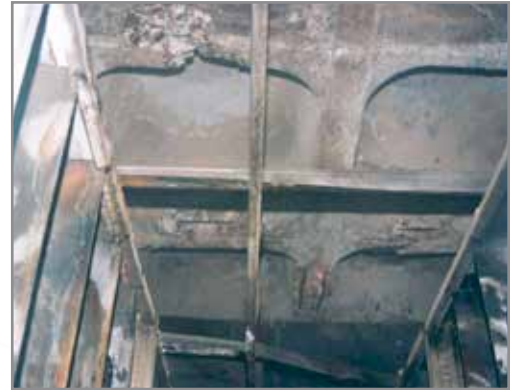
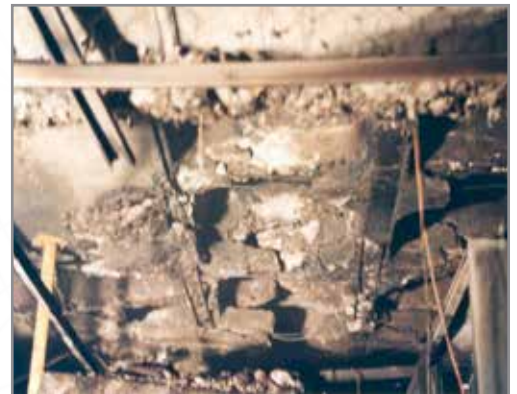
Fotografías 1 y 2: Nervios de forjado reticular dañados por un incendio

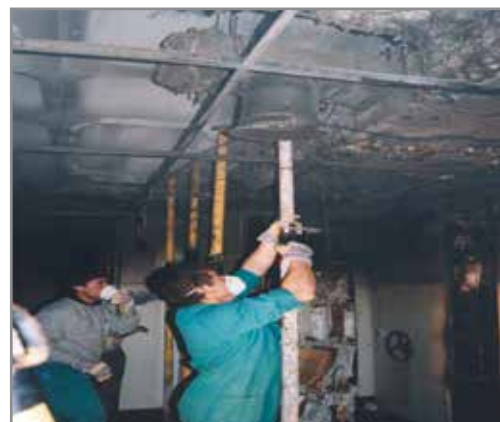
Fotografía 3

Fotografía 3: Tareas de apuntalamiento una vez extinguido el incendio

Por supuesto, ante la menor duda sobre la estabilidad del inmueble, la primera medida de seguridad que debe adoptarse será la de apuntalar la estructura afectada por el fuego.

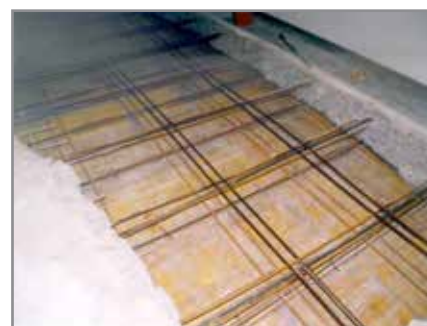
Fotografía 4

En las fotografías 4 y 5 podemos observar la demolición realizada a un sector de forjado reticular muy afectado por el fuego y las altas temperaturas alcanzadas en el desarrollo del mismo.

Fotografía 4: Barras de acero de nervios demolidos

Una demolición controlada, previa colocación de un encofrado inferior con la doble función de apuntalamiento-reconstrucción, ha permitido mantener las armaduras de los nervios, colocando a posteriori las preceptivas barras de refuerzo, mediante la apertura de taladros e inyección de resina epoxi.

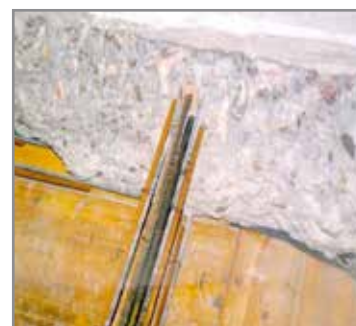
Fotografía 5

Fotografía 5: Anclaje de barras de refuerzo

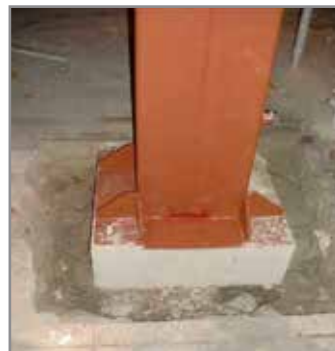
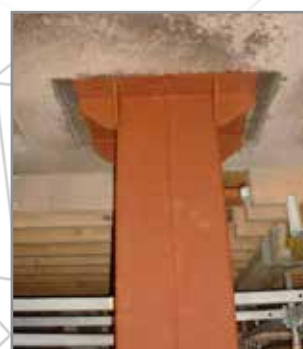
En la fotografías 6 y 7: observamos el estado en que ha quedado un pilar de hormigón una vez reforzado con este último método.

Refuerzo de pilar de hormigón, en base y cabeza, con camisa metálica, e inyección de mortero de alta resistencia

3º. Refuerzo metálico a través de una camisa continua de chapa doblada, con inyección de mortero de alta resistencia, autonivelante y sin retracción.
