notas de edificación

DEFORMACIÓN DE FORJADOS

DEPARTAMENTO TÉCNICO CODEXSA®

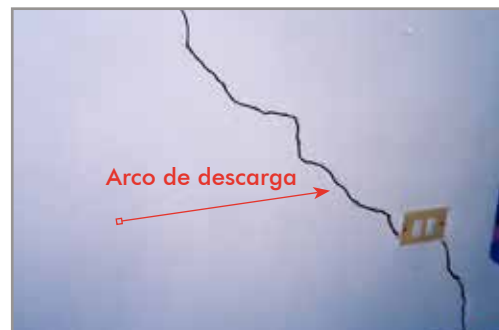
Fotografía 1

- En las [fotografías 1 y 2](#), podemos ver el "arco de descarga" manifestado en unos tabiques apoyados en la misma dirección de las viguetas de un forjado unidireccional. El dibujo del arco nos puede dar información incluso del tipo de ladrillo empleado en el tabique.
- Si la tabiquería está apoyada o sustentada en forma transversal a la dirección de las viguetas de un forjado unidireccional que se deforma, tendremos fisuras predominantemente horizontales. ([Fotografías 3 y 4](#)).
- Muchas veces los tabiques quedan literalmente atrapados por el pórtico ó suspendidos del forjado, desprendiéndose del piso y originando una luz como la que se aprecia en las [fotografías 5, 6 y 7](#).
- El movimiento de un forjado puede incluso originar el desprendimiento de los rodapiés. ([Fotografía 8](#)).

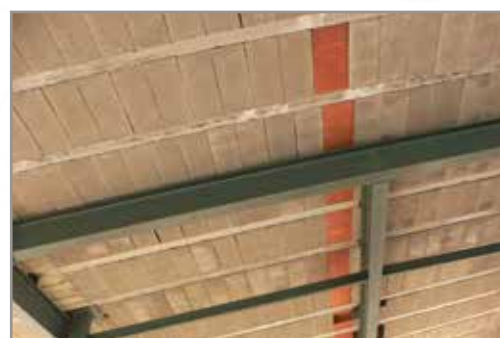
Fotografía 10

- Una vez manifestada la deformación, las soluciones para atenuar el fenómeno suelen ser complejas y difíciles de ejecutar, especialmente si hay que realizar un refuerzo por la cara inferior de nuestros elementos afectados ante las escasas alturas libres con que se construye en la actualidad. En la [fotografía 10](#) podemos observar un refuerzo metálico realizado por la cara inferior de un forjado de cubierta con excesiva deformación. En la [fotografía 11](#) vemos el desplome de un forjado sanitario durante el hormigonado por falta de rigidez.
