**Codexsa®**

# notas de edificación

# Fisuras en fachadas

DEPARTAMENTO TÉCNICO CODEXSA®

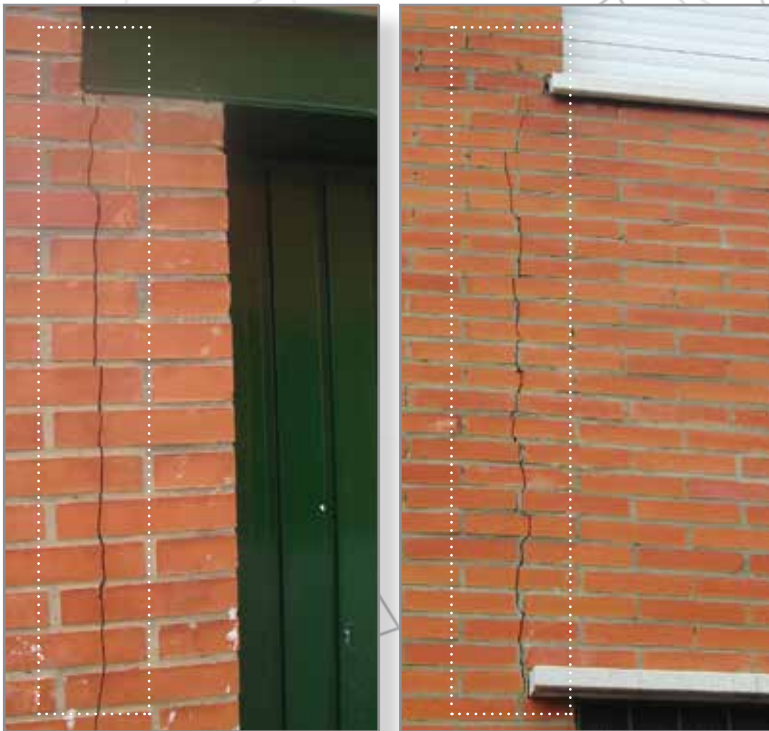
Fotografía 6

En las **fotografías 6, 7 y 8**, observamos un insuficiente diseño de juntas de dilatación entre paños. El movimiento de dilatación ha provocado la rotura por compresión longitudinal de los ladrillos.

En el caso de juntas de dilatación insuficientes, se puede cortar la fábrica con la ayuda de un disco mecánico hasta alcanzar una distancia adecuada que permita la dilatación de los paños sin llegar a la rotura.
